# BOUWSPOREN

Deze eerste aflevering gaat over een bouwspoor dat in de voorgevel van het Oude Raadhuis van Leerdam aanwezig is.

## Stopstukken

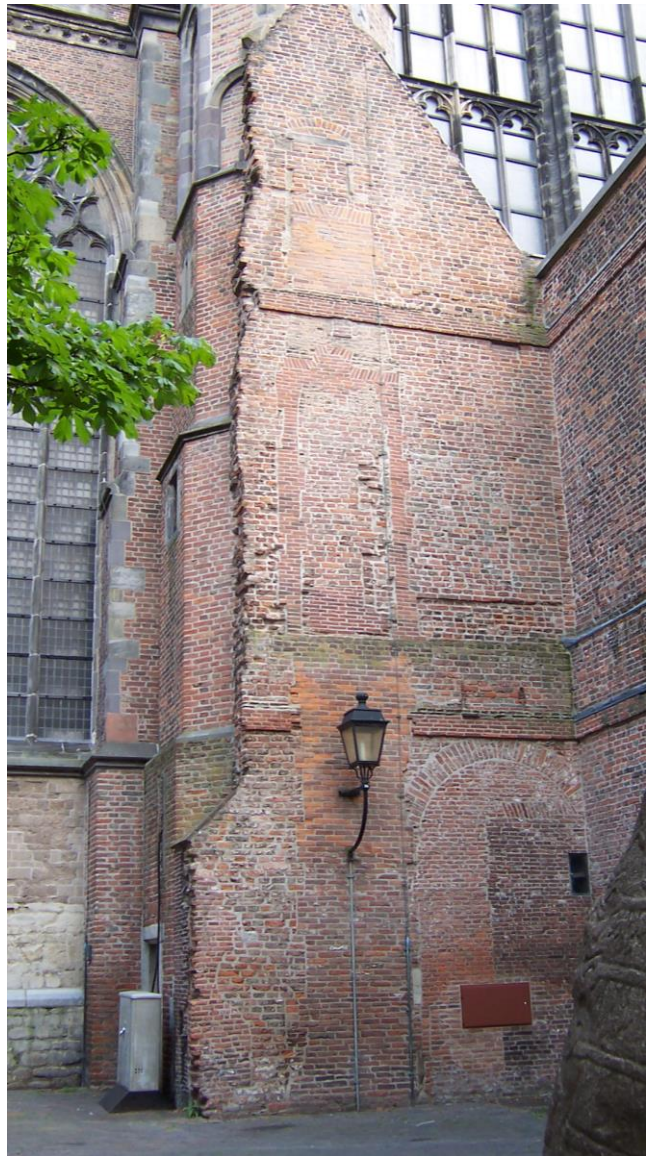
Ter illustratie is hiernaast een foto afgebeeld van een bakstenen gevel met tal van bouwsporen. Een groot aantal dicht gemetselde openingen van verschillende tijdsperiodes, een grote diversiteit aan baksteenformaten, bouwnaden, enz.

Afbeelding 1: gevelfragment aan de zuidkant van het zuider transept van de domkerk te Utrecht. Opnamedatum: 23.07.2004.

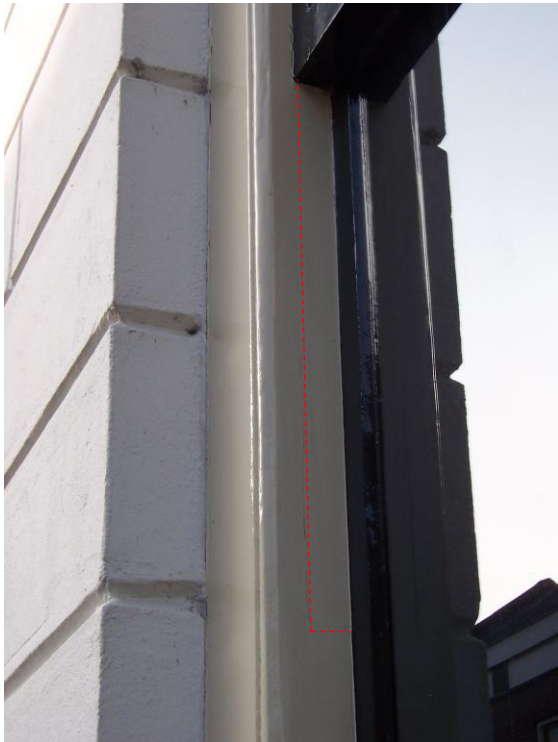
Afbeelding 2: stopstuk in dagkant kozijn, moeilijk op foto vast te leggen, het beste is om zelf te gaan kijken

Hoewel de kreet 'stopstukken' geen officiële benaming is, is deze als vaktaal wel ingeburgerd binnen de wereld van bouwhistorici en restauratiedeskundigen. Stopstukken zijn op maat gemaakte houten passtroken, aangebracht in de dagkant van een kozijn. Ze vullen de ontstane sleuven bij de wijziging van de vensterindeling.

De raamkozijnen in de voorgevel van het Oude Raadhuis hebben stopstukken<sup>1</sup>. Naast de stopstukken is aan de binnenzijde van het Oude Raadhuis nog een bewijs aanwezig dat de huidige vensterindeling niet de oorspronkelijke is. De binnenluiken bestaan uit een vierdeling die niet correspondeert met de huidige vensterindeling.

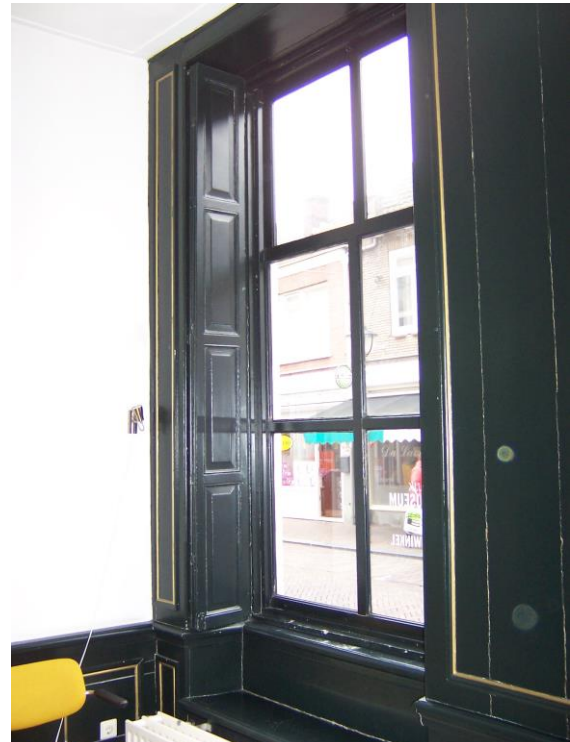
Afbeelding 3: binnenluiken, de vierdeling correspondeert niet met de huidige vensterindeling
