BOUWSPOREN (6)

Telmerken

Grote Kerk Leerdam

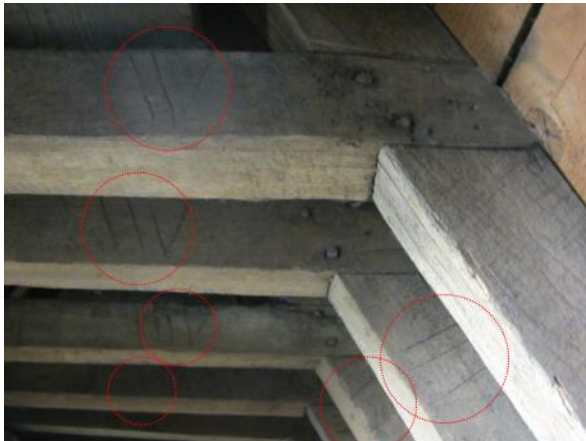
Afbeelding 3: Op deze foto, genomen in een van de transepten, zijn sporen (de schuine balken) en hanebalken (de horizontale balken) zichtbaar waarin gesneden telmerken zijn aangebracht. In oplopende volgorde zijn de telmerken IV (6), IIV (7), IIIV (8) en IIIIV (9) te zien.

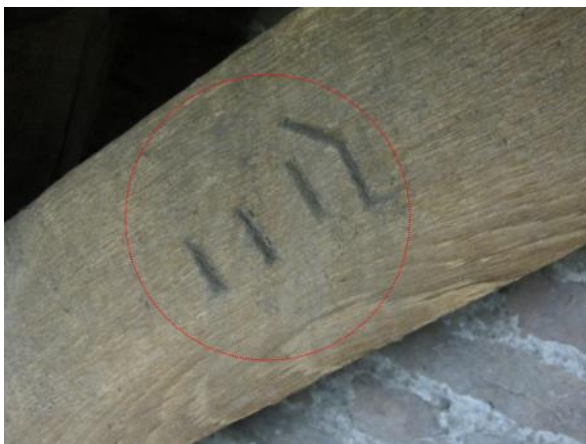
Afbeelding 5: Dit telmerk is in het verhaal genoemd. Het is een gehakt telmerk in de kap van het schip en vormt het telmerk III> (4). Ook weer een zogenaamd gebroken telmerk om onderscheid te maken tussen rechts en links.

Wanneer men goed kijkt in de kap van de Grote Kerk, dan is te zien dat aan één zijde 'gebroken' merken zichtbaar zijn. Alle onderdelen van één kaspant werden in de regel voorzien van hetzelfde telmerk. Om onderscheid te maken in links en rechts, werd aan de ene zijde een rechte en aan de andere zijde de zogenaamde gebroken telmerken toegepast. "I" is dan 1 links en ">" is dan 1 rechts. "II" is 2 links en ">>" is 2 rechts, enz. Een iets afwijkende vorm die in de kap van het schip voorkomt is bv. voor spant 4: "IIII" voor 4 links en "III>" voor 4 rechts.

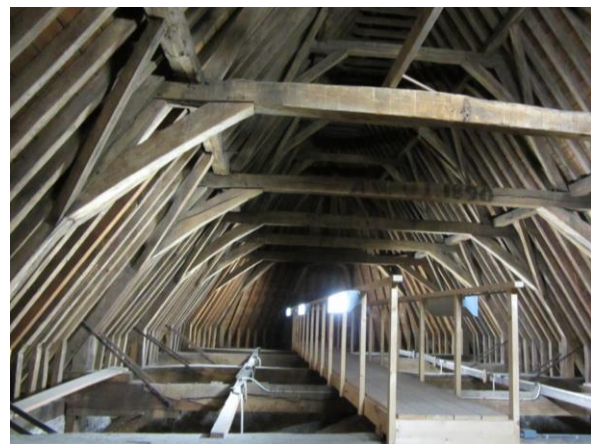
Afbeelding 6: Een overzichtsfoto van de kap boven het koor. Wanneer zo'n kap met zoveel verschillende onderdelen elders in een werkplaats werd gemaakt, dan kun u zich wel voorstellen dat een telsysteem van essentieel belang is.
