BOUWSPOREN (7)

Houthandel en Dordrecht

Houtvlotverbindingen

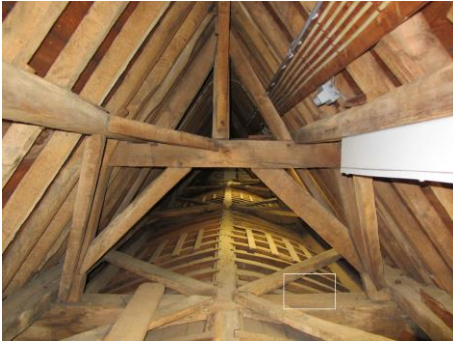
Afbeelding 1: Een overzichtsfoto van de kap boven het gewelf van het schip van de Grote Kerk te Leerdam. Het witte vierkantje geeft de positie weer van afbeelding 2.

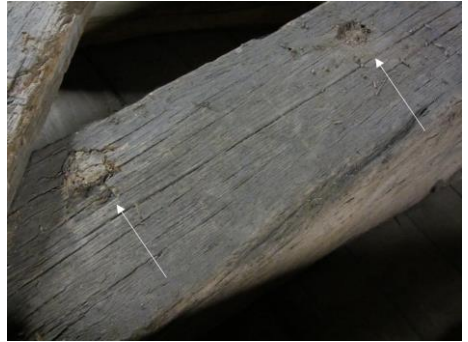
Afbeelding 2: Op deze foto zijn twee houtvlotverbindingen zichtbaar. In de gaten zijn de restanten van twijgen aanwezig die met een houten klosje zijn vastgeslagen.

Hoe werden deze houtvloten samengesteld en bij elkaar gehouden? Dat is waar het in dit artikel over gaat. In de kerkkap van de Grote Kerk te Leerdam zijn namelijk bouwsporen te zien van houtvlotverbindingen. Gaten met een doorsnede van enkele centimeters, aangebracht in houten balken. Deze gaten zijn aangebracht om de boomstammen tot vloten samen te kunnen binden. Voor deze verbindingen nam men meestal jonge naaldboomtakken. De twijgen werden in het gat gestoken, waarna men ze vastzette door er een stuk hout bij in het gat te slaan, met als doel de wilgentenen vast te klemmen (afb. 4). In het water zwelden deze twijgen en het bijgeslagen stuk hout uit, waardoor de twijgen muurvast kwam te zitten. Via een slim systeem van samenbinden, werden de boomstammen tot 1 houtvlot gemaakt. Naast het gebruik van twijgen werd ook touw gebruikt.

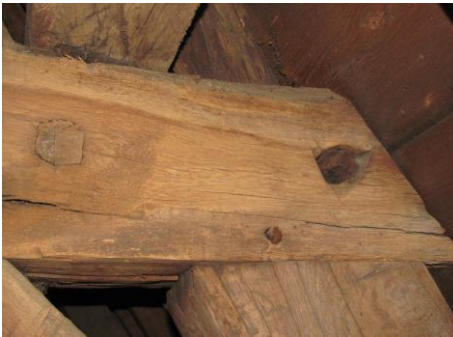
Afbeelding 3: Deze foto is genomen in de kerkkap van de kerk te Hei- en Boecop. De linkse houtvlotverbinding is in afbeelding 4 sterk uitvergroot. Bij de rechtse houtvlotverbinding is rondom het gat een driehoekige uitsparing gemaakt. Die diende om het afschuren van de touwen tegen de scherpe hoeken van de balken te voorkomen.

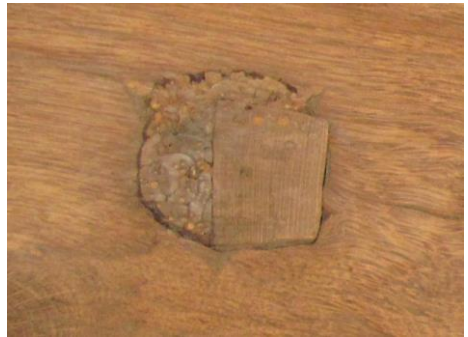
Afbeelding 4: Een detailfoto van een houtvlotverbinding waarin de restanten van twijgen en een houten klosje duidelijk te zien zijn.

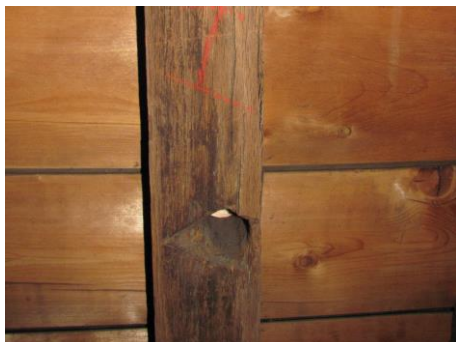
Afbeelding 5: Nog een foto die genomen is in de kerkkap van de kerk te Hei- en Boeicop. Hierop is de onderzijde van het dakbeschoot en een dakspoor te zien. Ook hier is een houtvlotverbinding zichtbaar met driehoekig afgeschuinde randen.

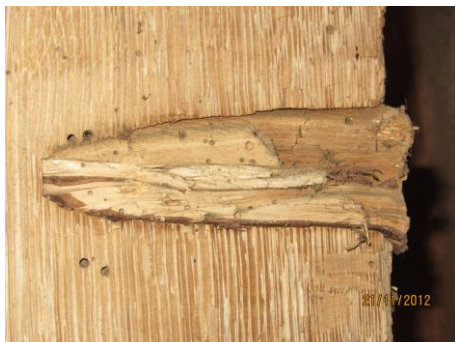
Afbeelding 6: Werken in de restauratie betekent altijd en overal je ogen open houden. Vaak zijn dan de meest fantastische details te zien waar je normaal aan voorbijgaat. Zo trof ik tijdens een inspectie van de toren van de R.K. Kerk te Gellicum in de torenspits deze situatie aan. Eeuwen geleden is een 'gevlotte' boomstam tot balkhout verzaagd, waarbij de zaag precies over het hart van de houtvlotverbinding is gegaan. Dit levert wel een heel mooi plaatje op.
